### NOTA ACLARATORIA

N° de informe	8182/25
N° de comitente	1
Fecha ingreso	23/09/25

Obra: **Recova ex - Almacenes Ripamonti**

## INFORME

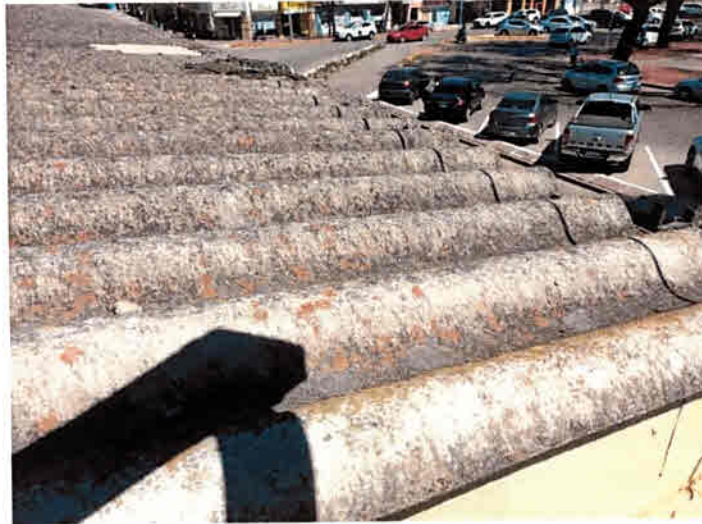
Por la apreciación visual la cubierta se encuentra en buen estado, con presencia de moho en su parte superior, como se observa en las figuras 3, 4 y 5. También se observa que la cubierta se encuentra fijada a la estructura de sostén por medio de tornillos.

Figura 3: Estado de la cubierta

- Como las chapas tiene moho y asbesto, es crucial **no manipularlas ni alterarlas y contactar a un profesional certificado para una inspección y eliminación seguras**.

- El personal que realice la tarea debe contar con los equipos de seguridad adecuados.
- Realizarlo con herramientas manuales, no utilizar amoladoras para evitar una gran emisión de partículas al aire.
- Cumplir con lo establecido en la Noma EPA 560/5 – 85 – 024 “*Guidance for Controlling Asbestos-Containing Materials in Buildings*”
- Encontrar un lugar adecuado para la deposición final del material

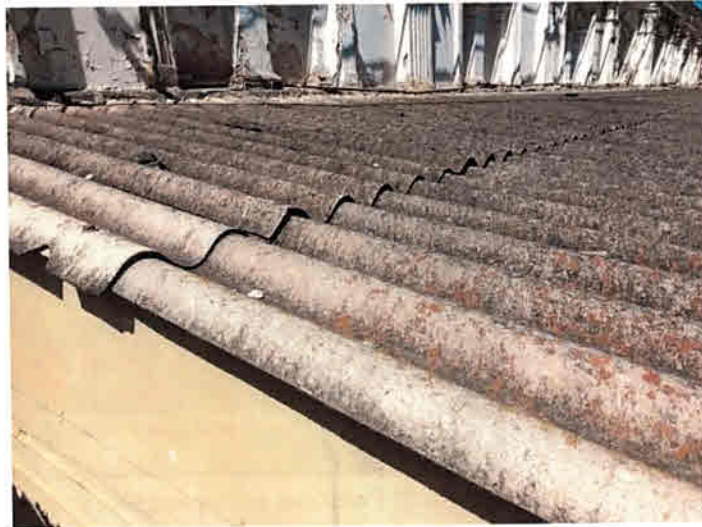
Figura 4: Estado de la cubierta

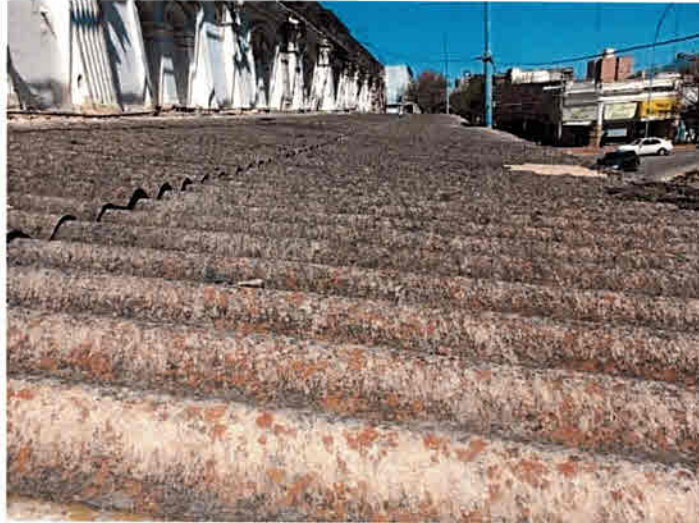
Figura 5: Estado de la cubierta

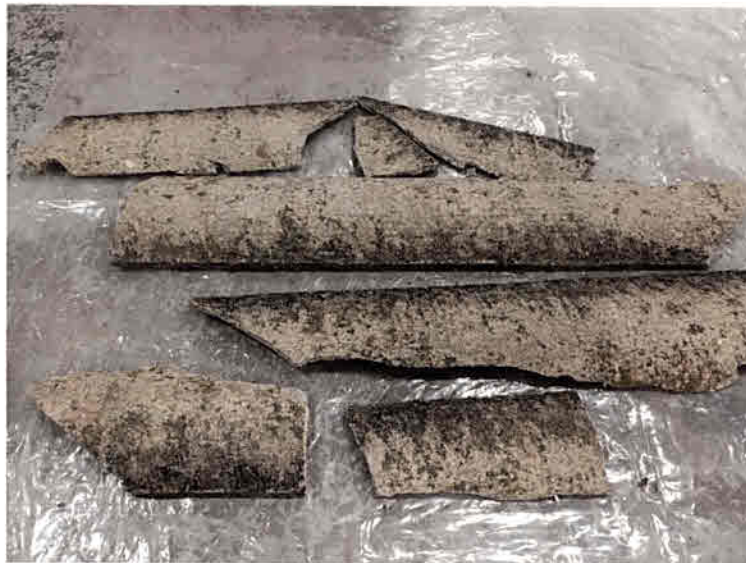
El material extraído, en distintos trozos, fue llevado al laboratorio. Allí se observó que se trata de una chapa de asbesto - cemento de 6,2 mm. de espesor, con moho en su parte superior (Figura 6)

Figura 6: Trozos de la cubierta

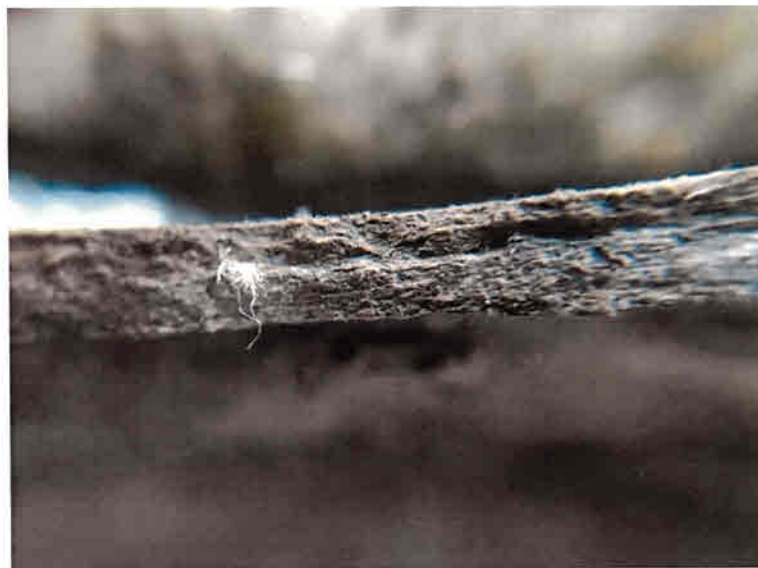
Se analizaron las partes, donde se puede observar que el material está formado por varias capas, con presencia de fibras de distintos tamaños, típica conformación del asbesto – cemento.

En función de la antigüedad de la cubierta, de aproximadamente el año 1909, y la observación realizada es seguro que dichas fibras son de asbesto. Esto se observan en las figuras 7 a 12.

Figura 7: Vista del corte de la capa de cubierta (se observan fibras)

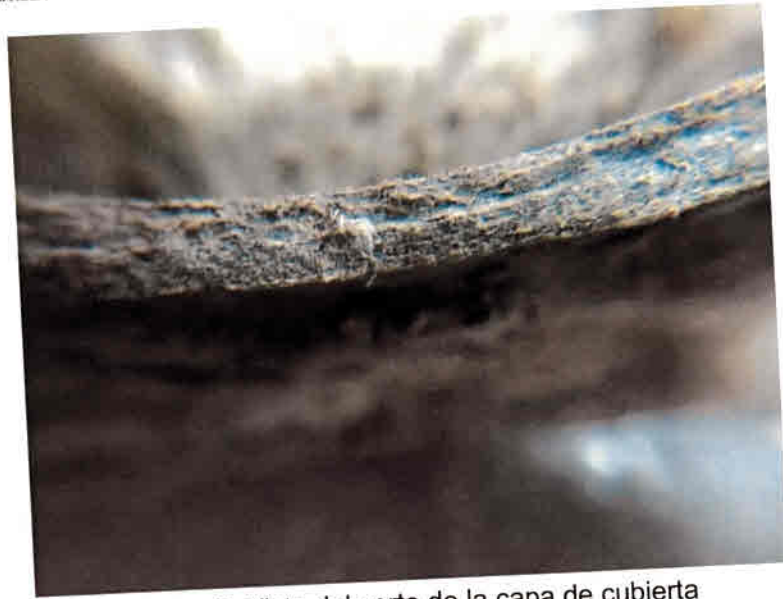
Figura 8: Vista del corte de la capa de cubierta

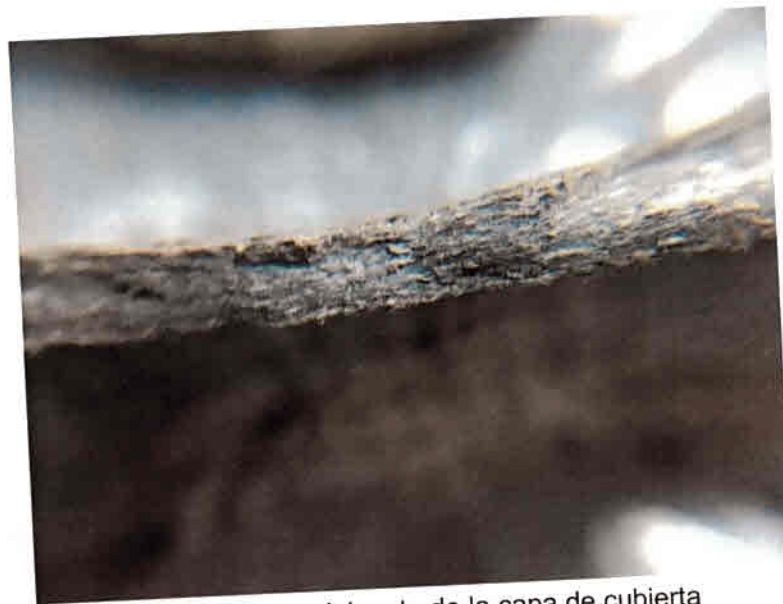
Figura 9: Vista del corte de la capa de cubierta

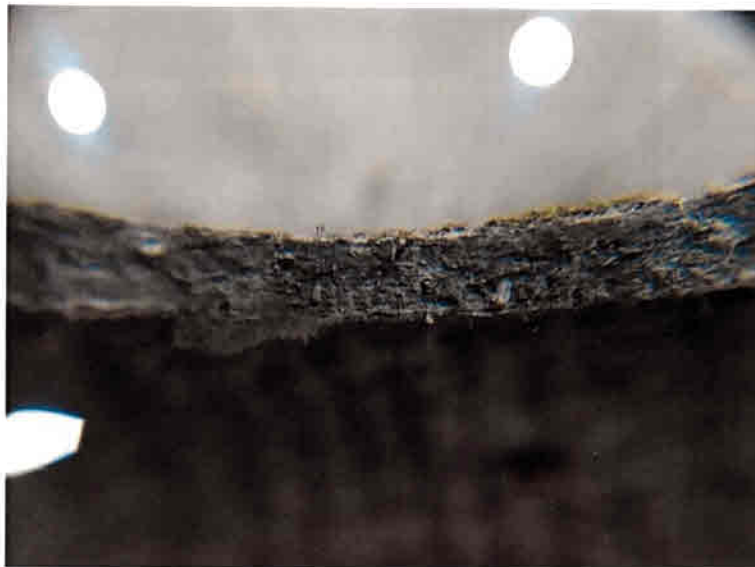
Figura 10: Vista del corte de la capa de cubierta (se observan fibras)

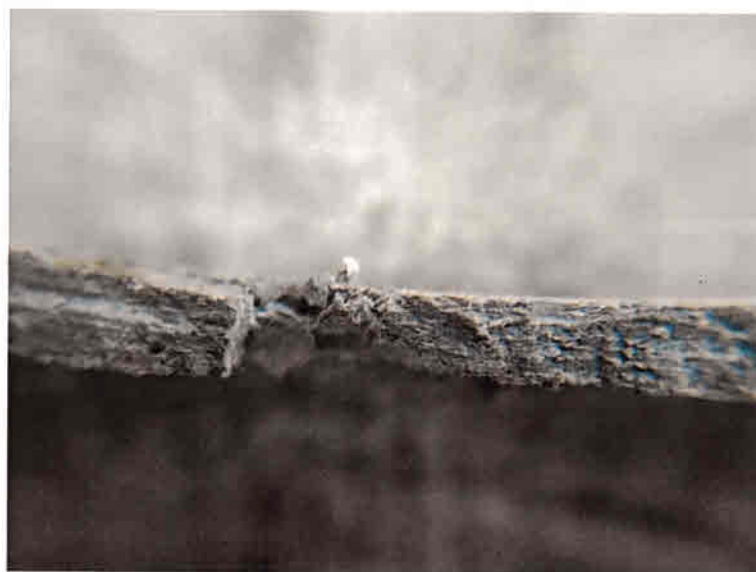
Figura 11: Vista del corte de la capa de cubierta

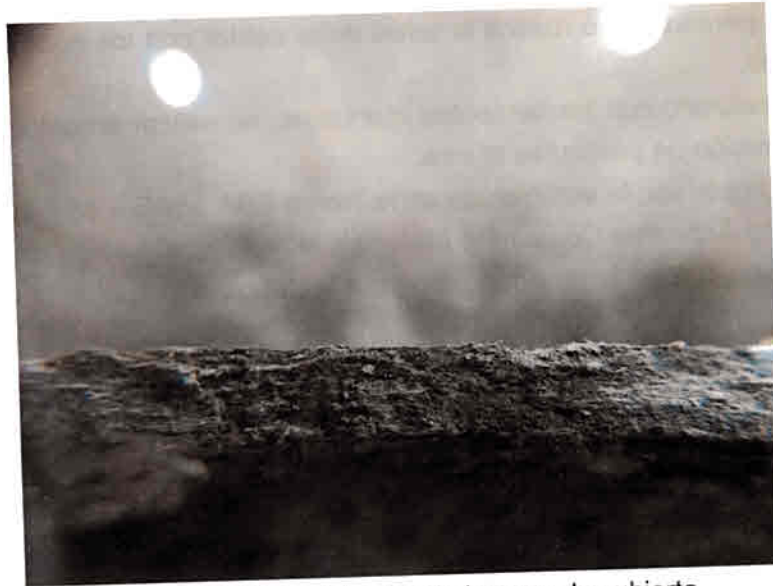
Figura 12: Vista del corte de la capa de cubierta
