### NOTA ACLARATORIA

N° de informe	8182/25
N° de comitente	1
Fecha ingreso	23/09/25

Obra: **Recova ex - Almacenes Ripamonti**

## INFORME

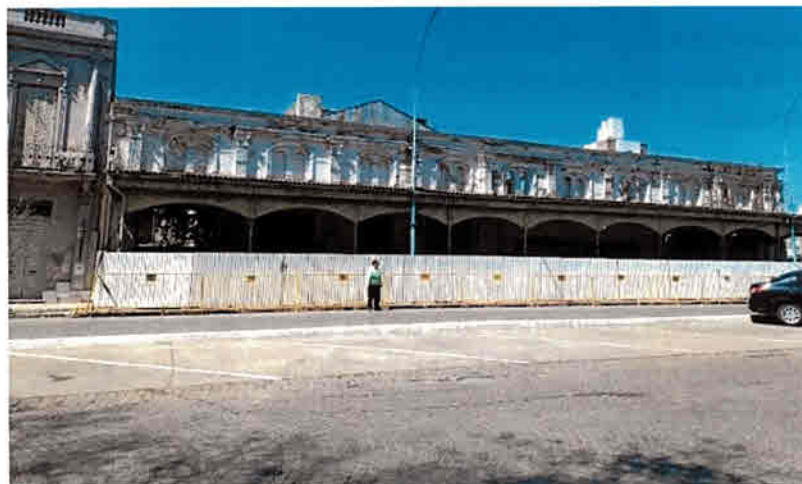
El Objeto del presente informe es evaluar la presencia de asbesto en la chapa de la cubierta de techo de la Recova de los ex - Almacenes Ripamonti, ubicados en calle 9 de Julio esquina Belgrano de la ciudad de Rafaela. (Figura 1)

Figura 1 - Fachada ex – Almacenes Ripamonti

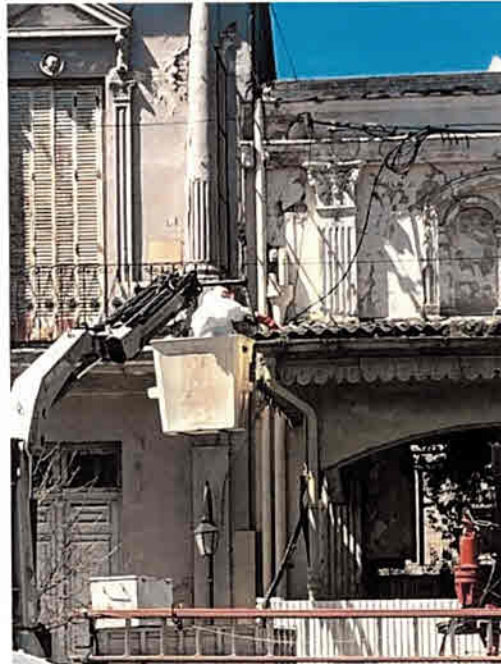
La misma se extrajo en la esquina noroeste de la Recova, con métodos manuales, tratando que se produjera la menor cantidad de liberación de fibras.

Figura 2: Personal extrayendo muestras
